TÓPICO 1 – (Patologías de las construcciones)

Evaluación de elementos estructurales de hormigón expuestos a un incendio

Se analizó el daño generado por un incendio en una estructura de hormigón de un establecimiento industrial.

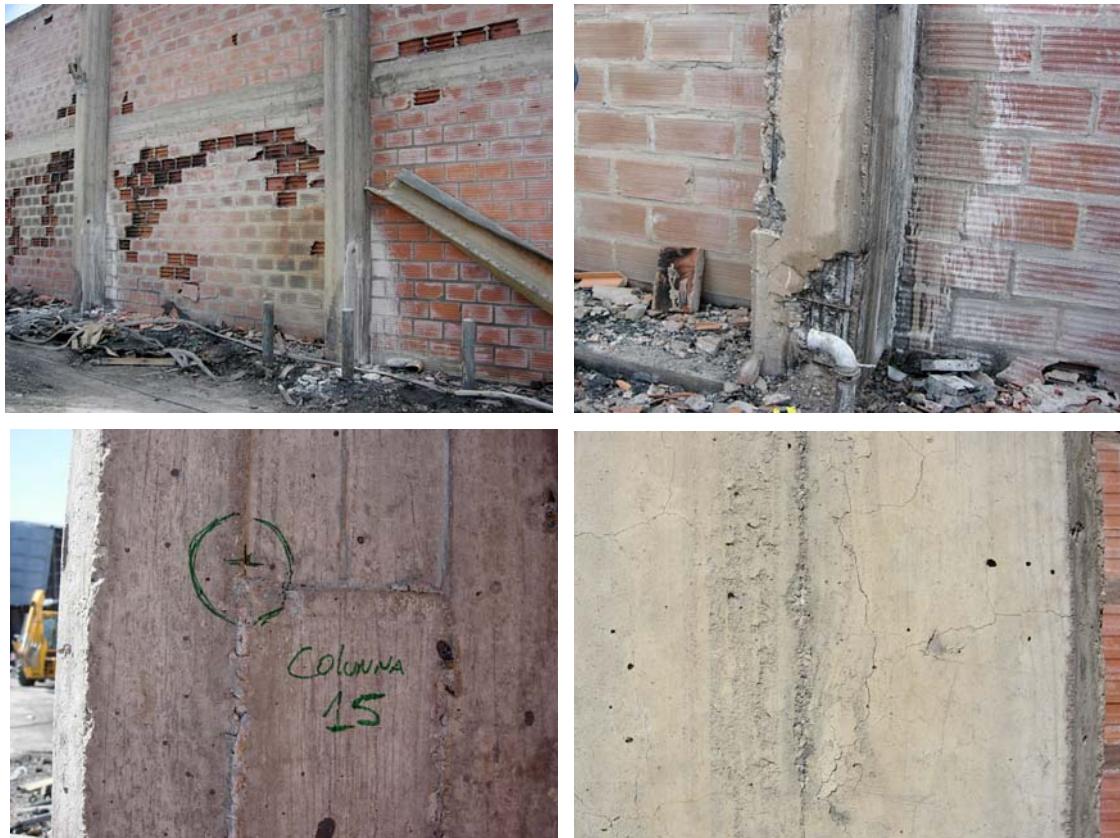
Luego del incendio se realizó un relevamiento visual del estado de la estructura y se observaron signos de deterioro como: ladrillos cerámicos de la mampostería partidos, cambios de coloración en la superficie de algunas columnas, fisuras coincidentes con la dirección de las armaduras, desprendimiento del hormigón de recubrimiento, barras de refuerzo a la vista y se hallaban colapsadas las cabreadas y chapas del techo. (Figura 1).

Figura 1: Relevamiento de la estructura

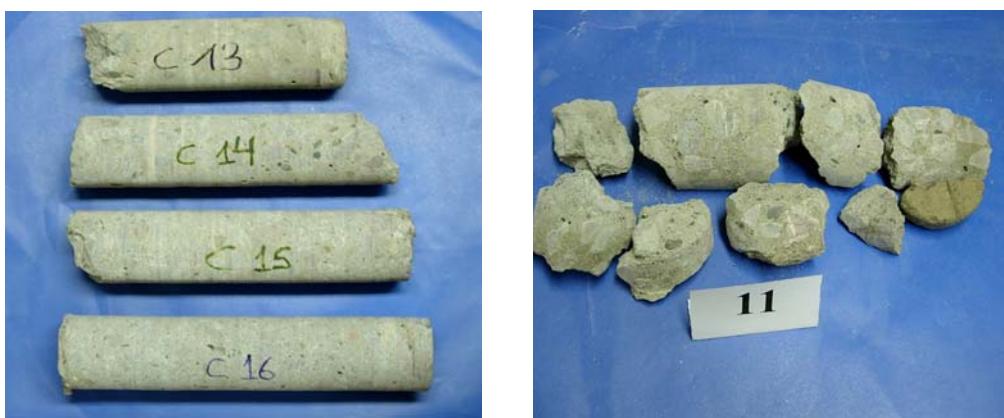
La planta de la nave es rectangular, con columnas de 30 x 80 cm ubicadas en los laterales, en las cuales se calaron testigos pasantes, cilíndricos de 6,50 cm de diámetro, a una altura de 1,60 m medido desde el piso. Algunos se fracturaron en el momento de la extracción, pero esta situación no impidió que se obtuvieran muestras para ensayar. En la zona central, donde el incendio se desarrolló con mayor intensidad, no se pudieron obtener muestras para ser acondicionadas y ensayadas debido al estado de fisuración del hormigón. En estos casos, se calaron testigos a una altura de 7,5 m (Figura 2).

Figura 2: Testigos extraídos

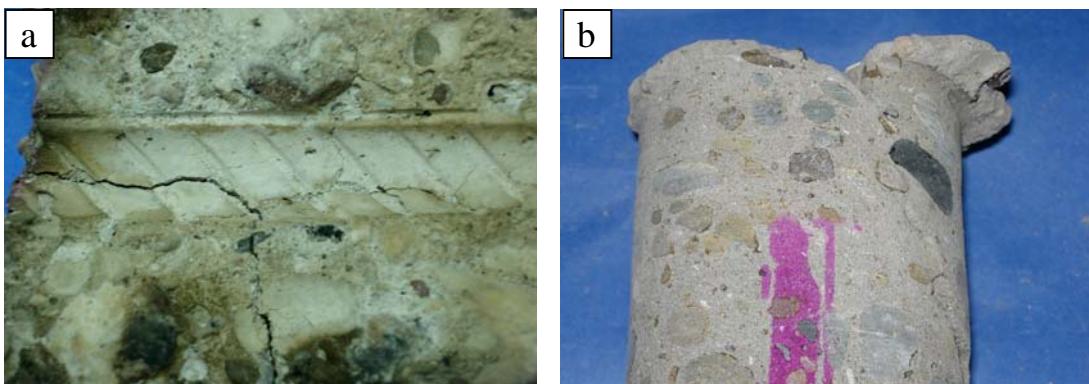
es variable y en muchos de los casos supera el espesor del recubrimiento (Figura 3b). A semejanza de lo ocurrido con las resistencias, los cambios de coloración y la intensa carbonatación se dan en la zona central.

Figura 3. a: Impronta de armadura, b: Profundidad de carbonatación

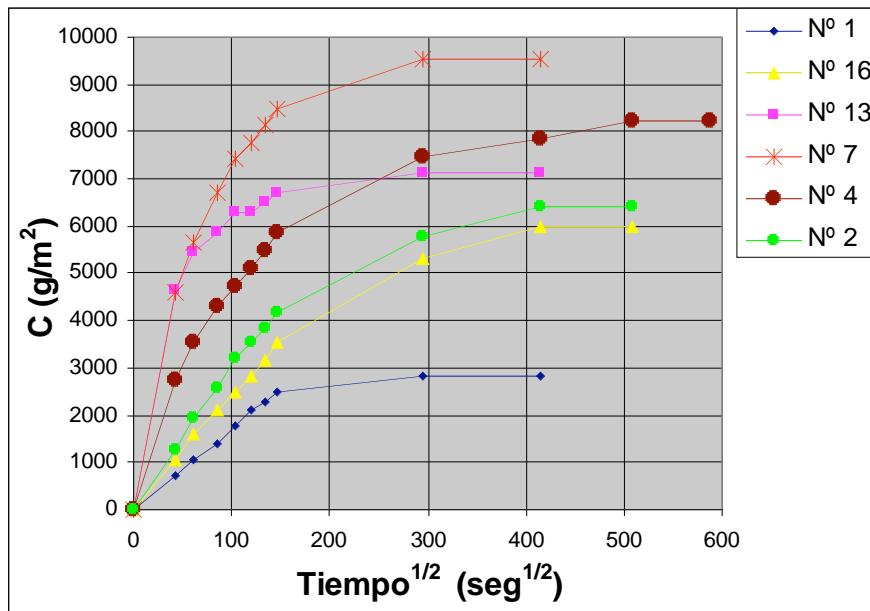
Figura 4: Capacidad de succión capilar

En todos los casos los valores indican una densidad uniforme, una elevada porosidad y alta succión capilar. Esta situación puede no estar vinculada totalmente con el incendio, sino que también influyen las características del hormigón original, del cual se carece de información.

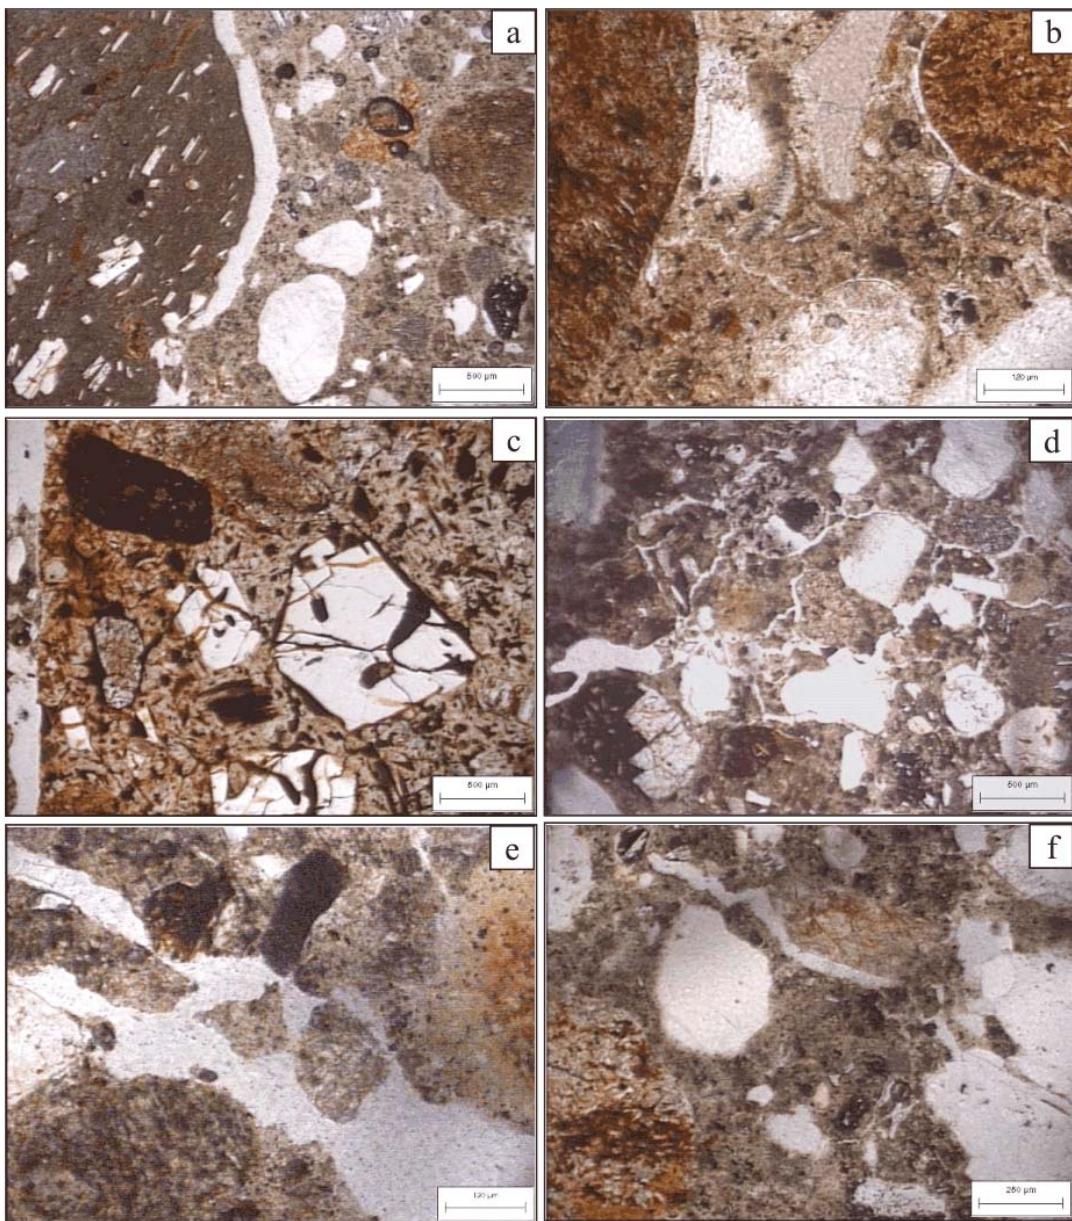
El hormigón se encuentra fisurado, las partículas del agregado (grueso y fino) aparecen en algunos casos separadas del mortero, como se observa en la Figura 5a. Hay oxidación de las partículas de rocas volcánicas y carbonatación de la pasta. Son abundantes las microfisuras que se desarrollan en la periferia de las partículas de los agregados (Figura 5b). En la Figura 5c, se muestra un clasto de vulcanita cercano a la zona de fuego. El borde externo de la partícula, además de estar fisurado tiene mayor oxidación. Es frecuente que estas rocas presenten desferrización parcial con desprendimiento del mortero. Este fenómeno también se observa en los granos del agregado fino. La textura del mortero se encuentra totalmente obliterada, el microfisuramiento es intenso. (Figuras 5d y 5e). Algunas fracturas atraviesan las partículas del agregado (Figura 5f).

- Mediante microscopía óptica se evidenció la alteración de algunos agregados, el desarrollo de microfisuras y el debilitamiento de la zona de interfase, evidencias de un proceso deletéreo debido a las elevadas temperaturas a las que fue expuesto el hormigón.

Figura 5. **a:** partículas de agregado grueso separadas del mortero. **b:** textura del mortero obliterada. **c:** clasto de roca volcánica oxidado y fisurado. **d:** microfisuras en el mortero. **e:** fracturas que afectan a la pasta y a una partícula de roca granítica.

- Se sugiere la revisión del cálculo estructural de las columnas, debido a las propiedades evidenciadas por el hormigón.
- Desde el punto de vista de su comportamiento mecánico, el estado actual del acero de las armaduras, no representa un compromiso para la estabilidad de la estructura.
